医政安発 0627 第 1 号  
薬生安発 0627 第 1 号  
令和 4 年 6 月 27 日

#### 医療事故情報収集等事業第 69 回報告書の公表について

## 医療事故情報収集等事業 第 69 回報告書のご案内

## 【2】胸腔ドレーンの大気への開放 (医療安全情報No.133)

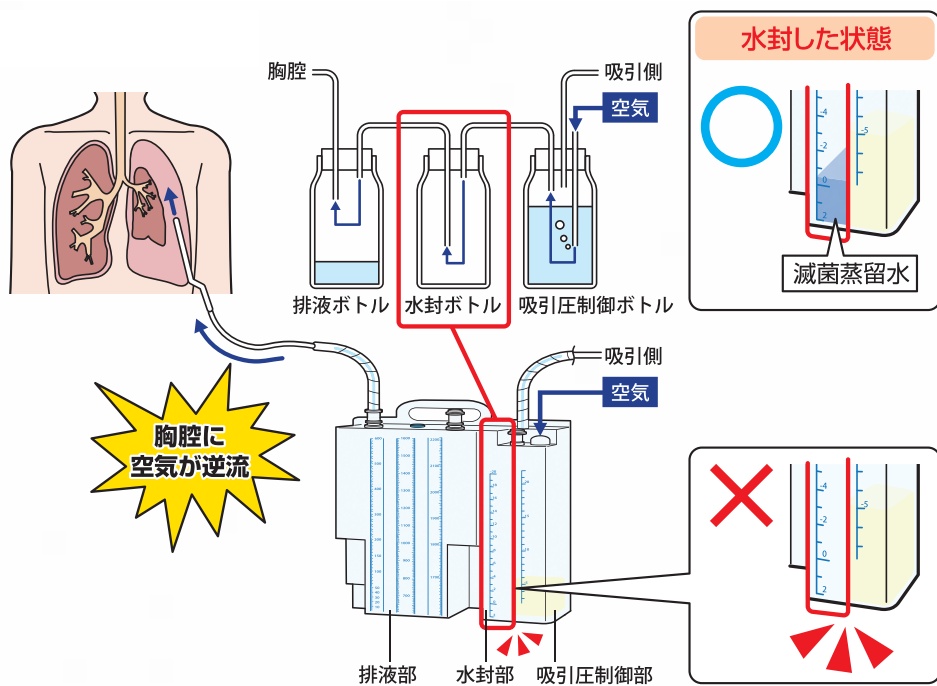
〈医療安全情報No.133「胸腔ドレーンの大気への開放」のイラスト〉

**胸腔ドレーンバッグの水封部に滅菌蒸留水を入れないまま接続すると、陰圧の胸腔に空気が逆流し換気が妨げられます。**

看護師Aは、胸腔ドレーンバッグの水封部に滅菌蒸留水を入れることを知らなかった。医師と胸腔ドレーンバッグを交換する際、看護師Aはバッグをベッドサイドで開封しそのままの状態に医師に手渡した。医師はドレーンをバッグに接続した。その後、看護師Bがバッグの水封部に滅菌蒸留水が入っていないことに気付いた。患者は頻呼吸でSpO<sub>2</sub>は87%であり、呼吸苦を訴えた。

医師は胸腔ドレーンを挿入し、水封(ウォーターシール)で管理する指示をした。看護師は、滅菌蒸留水を胸腔ドレーンバッグの水封部ではなく吸引制御部に入れ、ドレーンをバッグに接続した。すぐに他の看護師が誤りに気付いた。

- 胸腔ドレーンバッグ準備の手順を作成する。
- 適切な胸腔ドレーンバッグの使用について教育する。
