## 要 望 書

# 安全安心の明治地区を目指して

# < 要望 >

# < 報 告 >

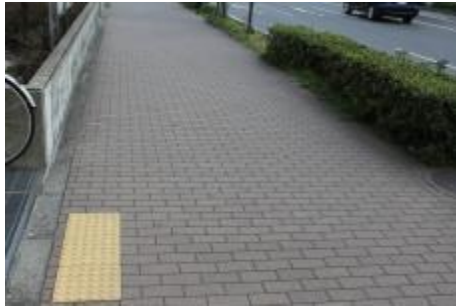
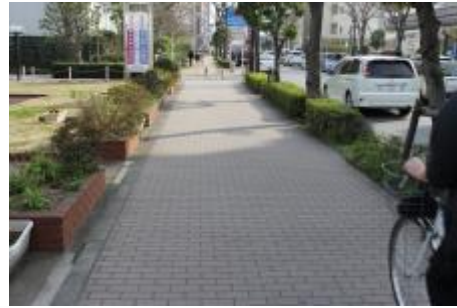
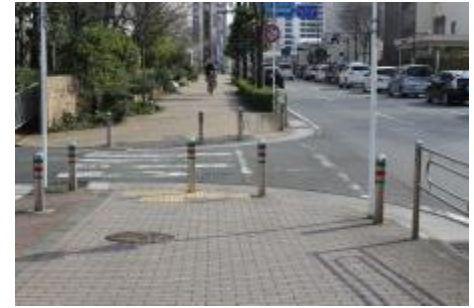
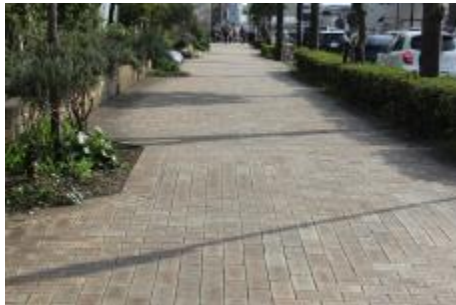
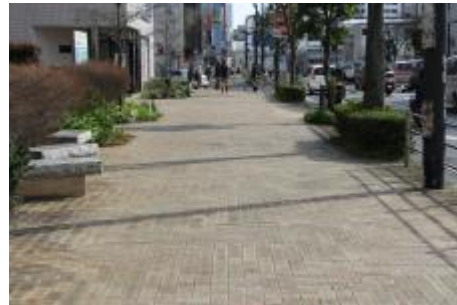
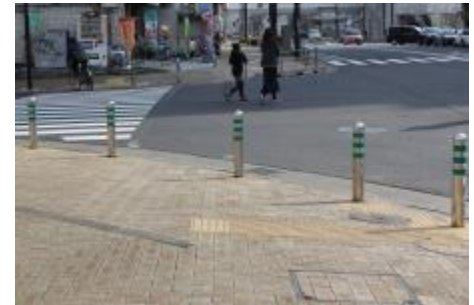
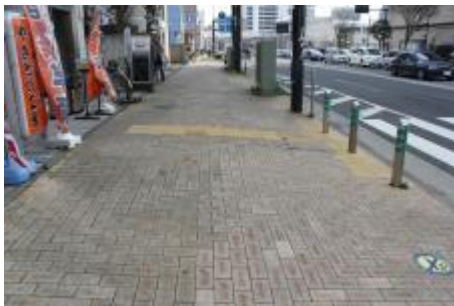
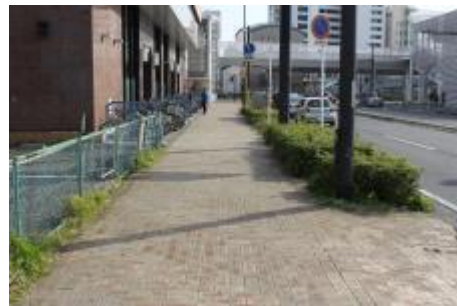
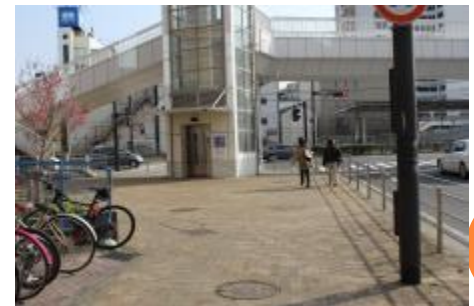
# 要望 1-①

要望理由 ① 駅から公共施設(明治市民センター)間に視覚障がい者誘導用ブロックが設置されていない。

## 要望内容 ① 視覚障がい者誘導用ブロックの新設

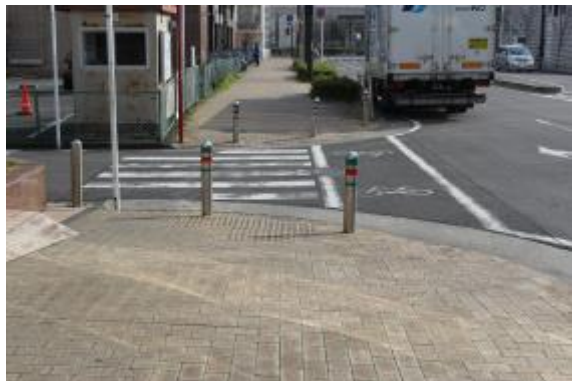
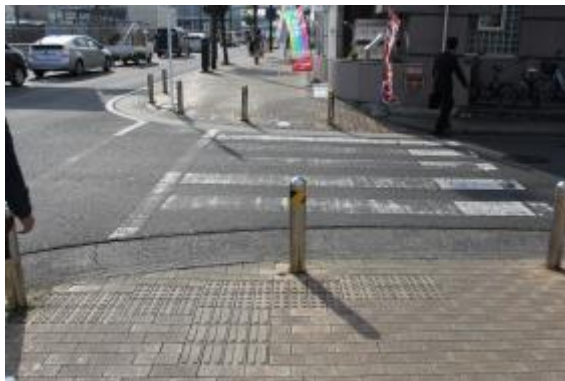
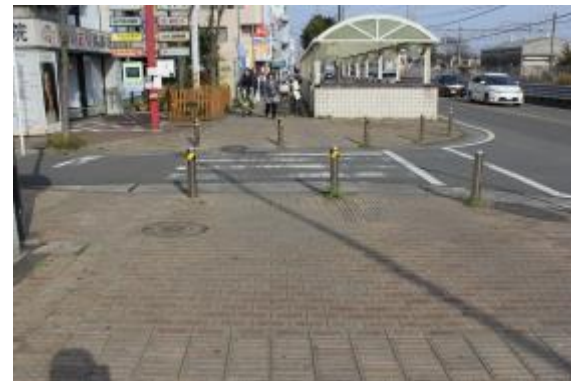
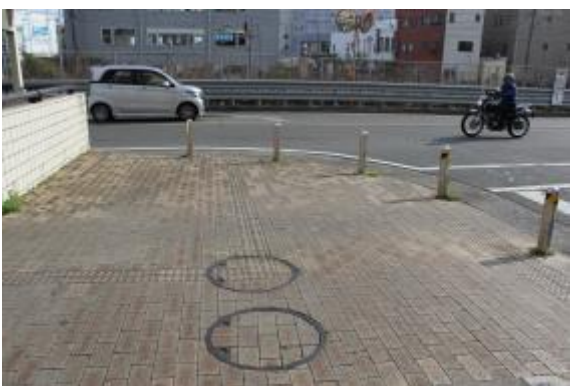
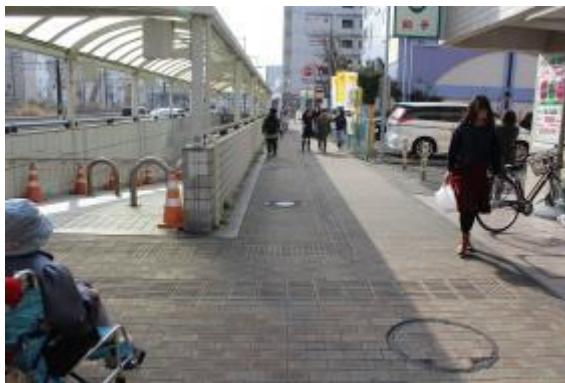
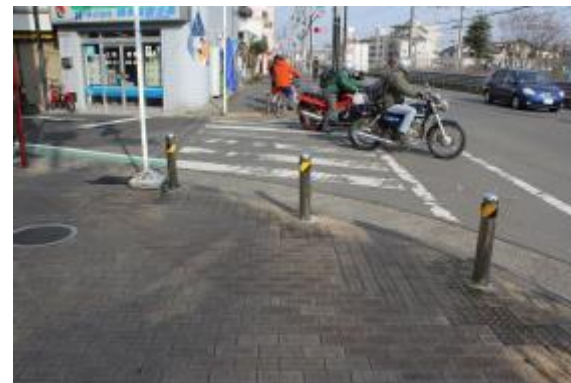
# 要望 1一②

② 設置されている視覚障がい者誘導用ブロックの色が歩道と同色で分かりにくい。

## ② 視覚障がい者誘導用ブロックの修繕

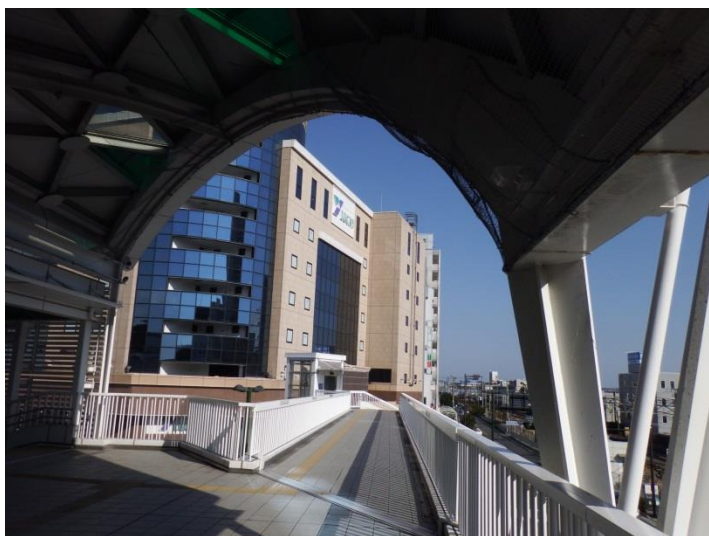
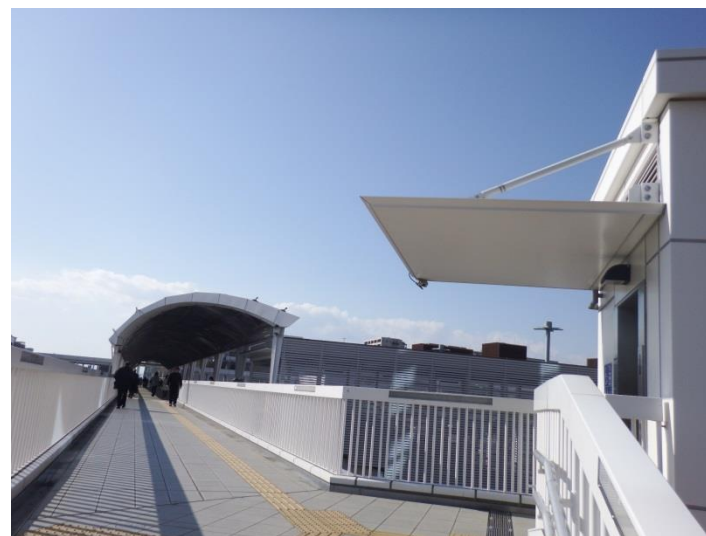
# 要望 1-③ 現況写真

③ 視覚障がい者誘導用ブロックや、エレベータが設置されている歩道橋の上屋が途中からない。

## ③ 歩道橋の上屋設置

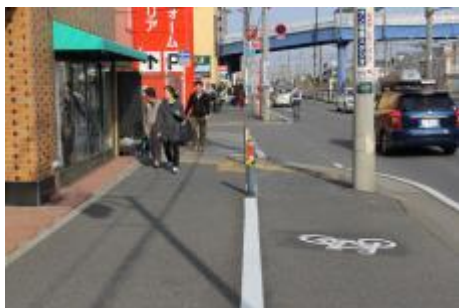
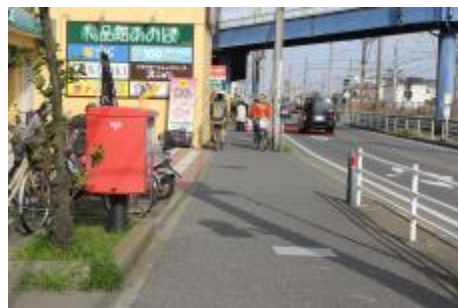
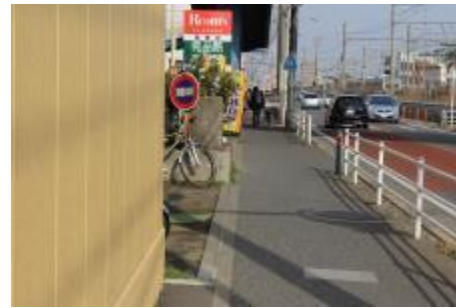
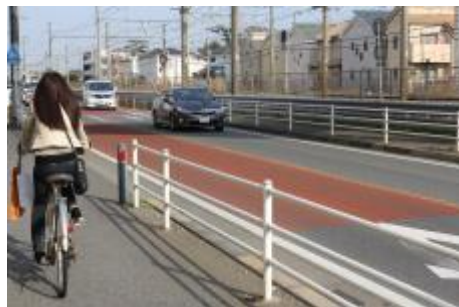
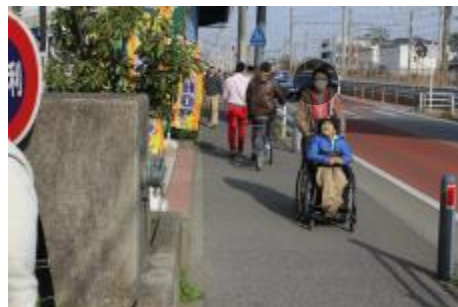
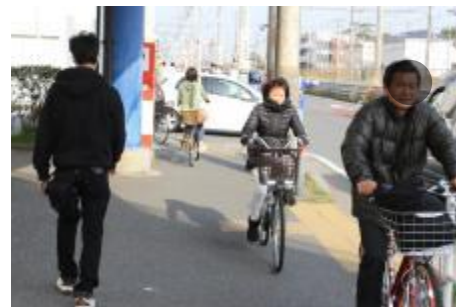
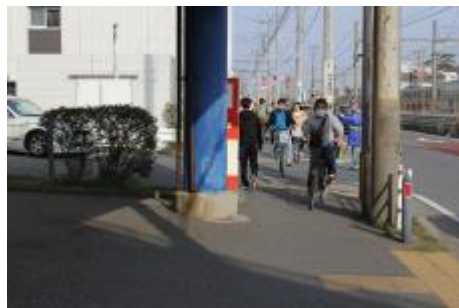
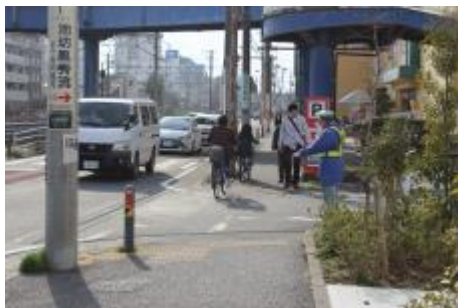
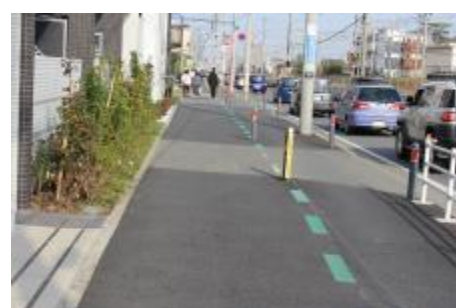
# 要望 2 位置図

要望理由 ① 辻堂新町1丁目6-35地先「京楽園跨線橋人道橋北側」前の藤沢駅辻堂駅線北側歩道について、この前後は歩行者と自転車の分離した自転車歩行者道となっているが、要望箇所は通学路であるが、幅員が狭く分離もしていないため歩行者、自転車、買い物客が輻輳し危険である。

要望内容 ① 歩道整備

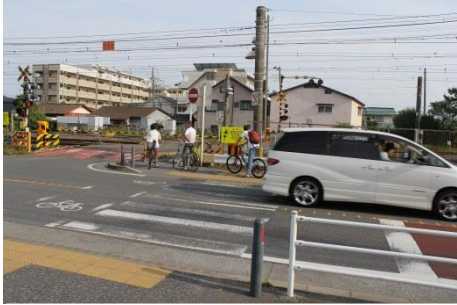
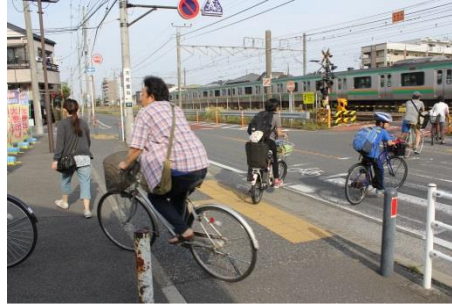
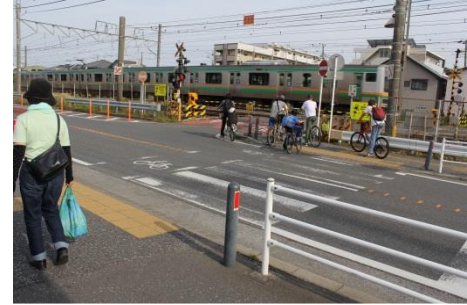
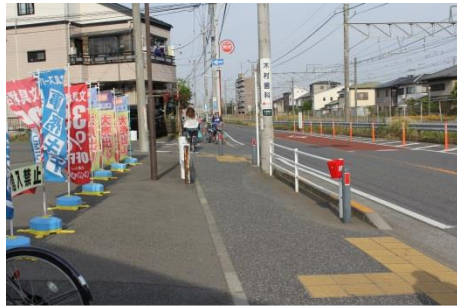
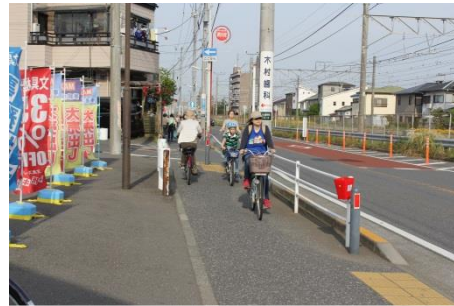
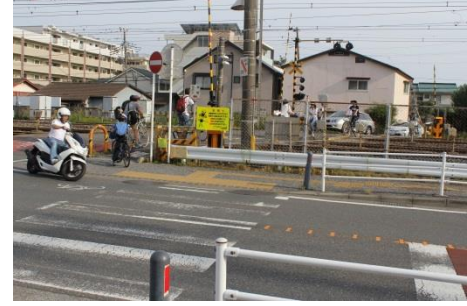
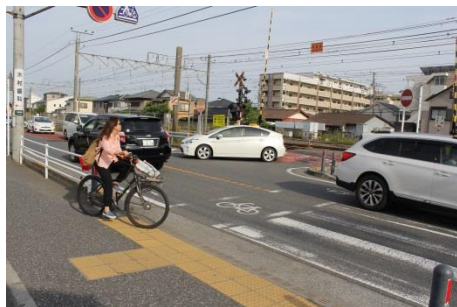
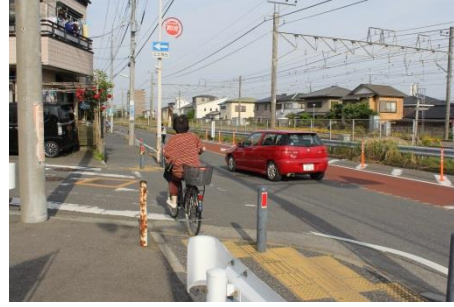
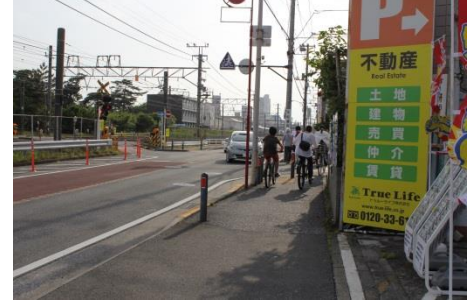
# 要望 3-①

要望理由 ① 要望箇所は、藤沢駅辻堂駅線の北側の自転車歩行者道が、南側(JR側)にバスヤードがあることで幅員が狭い。また、JR南側の辻堂232号線から辻堂踏切をわたり明治321号線を通る車両が多い。このため要望箇所は、歩行者・自転車・車両が輻輳し、危険である。

要望内容 ① 交差点の安全対策

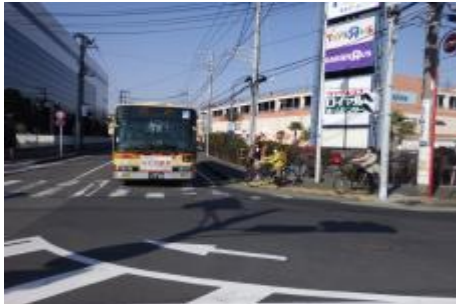
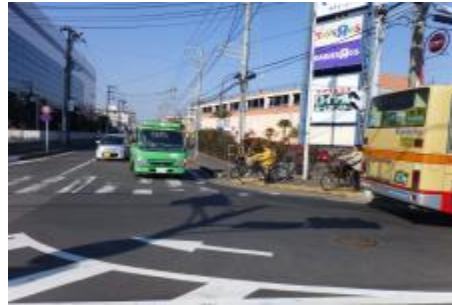
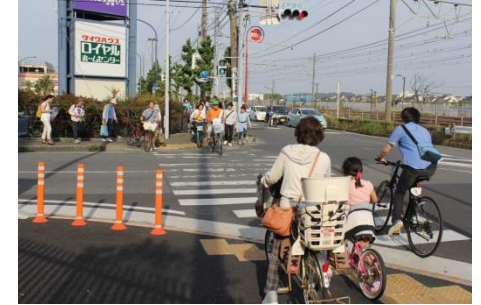
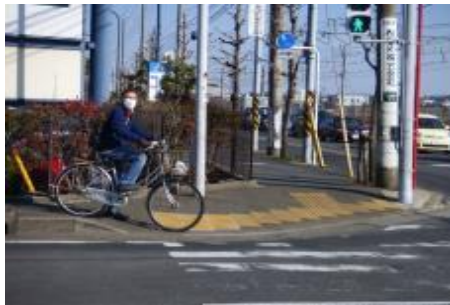
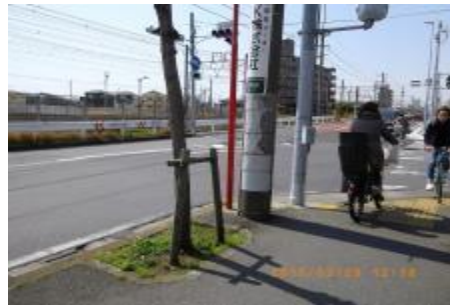
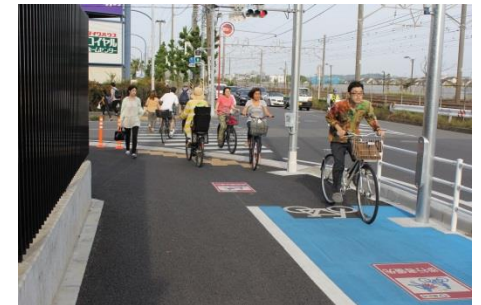
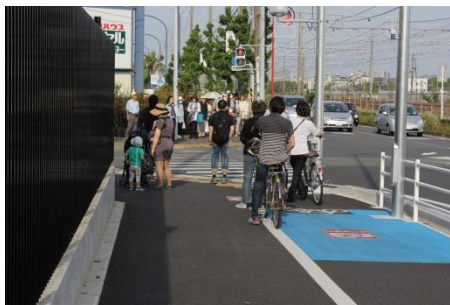
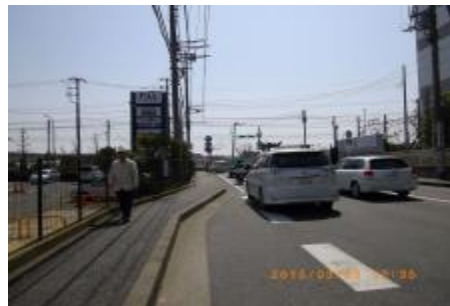
## 要望 4

要望理由 ① 上村踏切交差点北西側の信号待ちをする待機ヤードが狭く危険である。  
上村踏切交差点の高山羽鳥線について西側歩道は狭くまた南に向かう車道も1車線しかない中で右左折車が並列し(大型車両も含む)走行していて危険である。

要望内容 ① 交差点の整備・改良

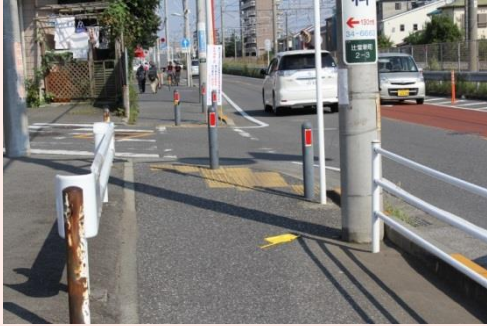
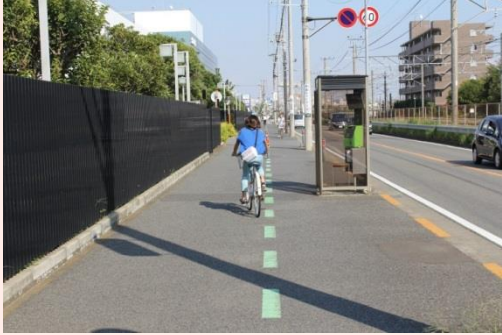
# 報告 1

| 市民目線 | 現状 | 歩道内に電柱や電話ボックスがある。 |
| | 課題 | 電柱や電話ボックスが通行の支障となっている。 |

| | 改善案 | 歩道整備<br>案:電柱は地中化<br>電話ボックスは通行の支障にならない隣接する用地などに移設 |

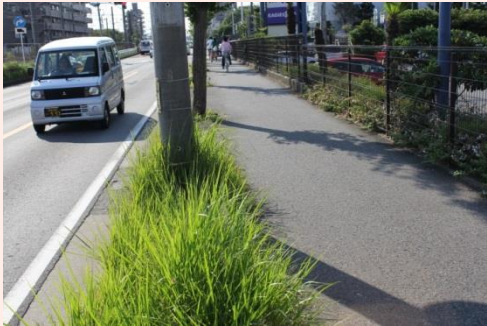
# 報告 2

| 市民目線 | 現状 | 街路樹が辻堂新町4-1地先(大型ショッピングセンター)南側の一部にある。歩道上の街路樹に雑草が生えていたり、街路樹がなくなっている。 |
| | 課題 | 街路樹自体も歩道幅員を狭めている。また、雑草が生えているので通行の支障になる。植栽がない街路樹枴もあり、ここに雑草が生えているなど管理されていない。 |

| | 改善案 | 街路樹の管理・整備 |

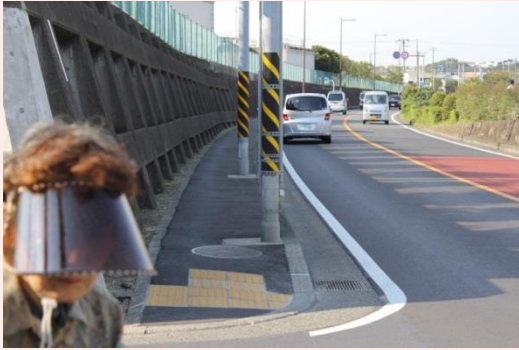
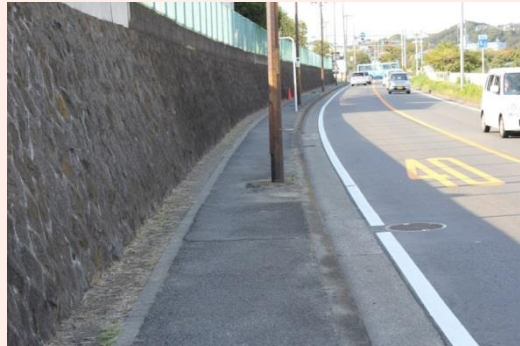
# 報告 4

| 市民目線 | 現状 | 歩道幅員が狭く、電柱等が歩道内に入っている。<br>(なお、明治地区内の多くの場所が同じような状況がある。) |
| | 課題 | 歩道幅員が狭く、電柱等が歩道内に入っているため、通行の支障になる。 |
| | 危険箇所 | 大型ショッピングセンターが出来たことにより、利用者も増え、通行に支障がある。 |

| | 改善案 | 歩道整備<br>案:隣接する用地を買収し歩道幅員を拡幅する。<br>鵜沼引地側線東側(川側)の用地を狭めて西側の歩道を広げる。 |

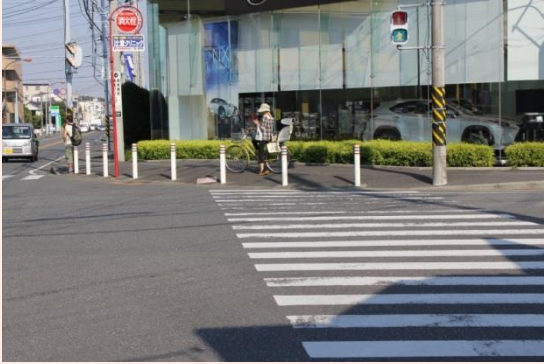
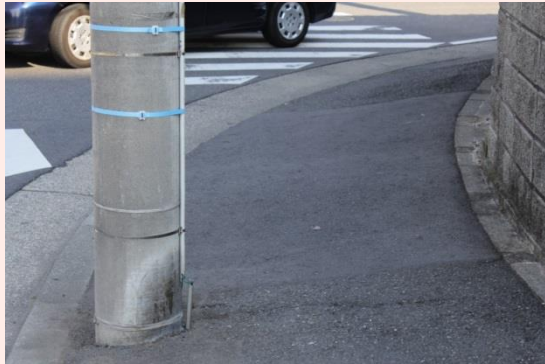
# 報告 5

| 市民目線 | 現 状 | 交差点内の歩道の傾斜(横断勾配)がきつい。<br>交差点歩道内に電柱がある。 |
| | 課 題 | 交差点内の歩道の横断勾配が強い。<br>交差点の滞留スペースに電柱がある。 |
| | 危険箇所 | 歩道の傾斜が強いため、車道方面に導かれ危険(特にベビーカー等)がある。<br>交差点の歩道内に電柱があり、交差する歩行者に支障がある。 |

| | 改善案 | 交差点整備<br>安全対策 |

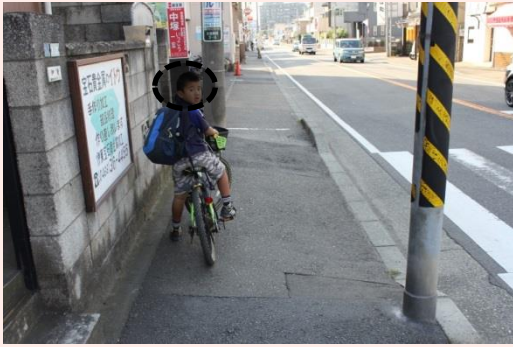
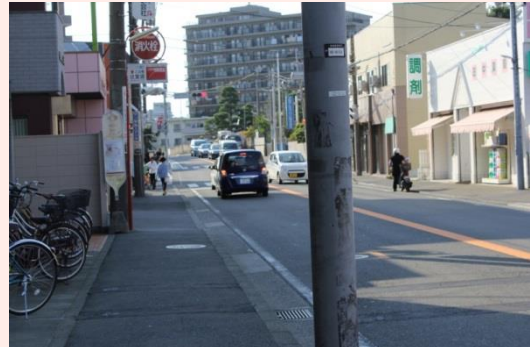
# 報告 6

| 市民目線 | 現 状 | 歩道幅員が狭く縦断的にもデコボコがある。 |
| | 課 題 | 通行の便が悪い(特にベビーカーなど)。 |

| | 改善案 | 歩道整備<br>案: 明治センター前交差点から明治中学校前交差点間を歩道整備したので、継続して高山交差点まで整備する。 |

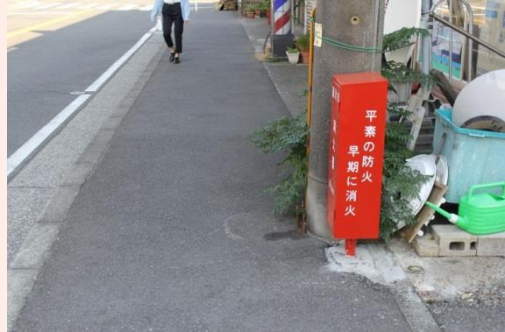
# 報告 7

| 市民<br>目<br>線 | 現 状 | 歩道内にマンホールや電柱等がある。 |
| | 課 題 | 通行の便が悪い。 |
| | 危険箇所 | 歩道内にマンホールや電柱等があり、通行上支障がある。 |

| | 改善案 | 歩道整備<br>案: 明治センター前交差点から明治中学校前交差点間を歩道整備したので、継続して高山交差点まで整備する。 |

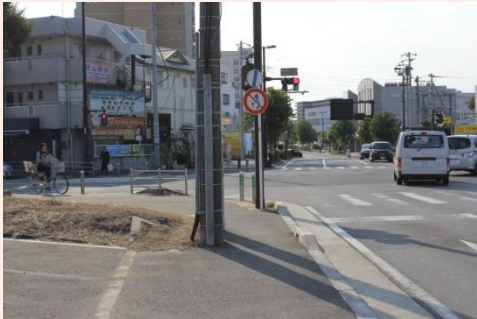
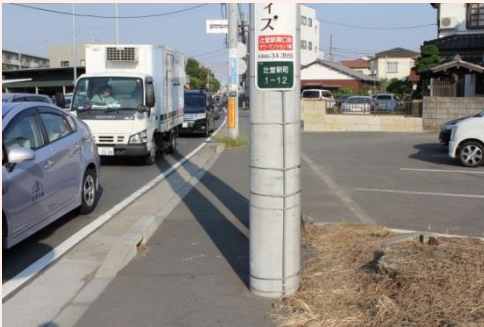
# 報告 8

| 市民目線 | 現状 | 歩道がクランクになっている。<br>電柱が歩道中央部に設置されている。<br>市道になっているが未舗装の部分がある | |
| | 課題 | 歩道がクランクになっており、途中で狭くなる。<br>また、狭くなったところに電柱が出ている。 | |
| | 危険箇所 | 藤沢羽鳥線の東側から向かってくると急に歩道が狭くなり、電柱も出ているため危険である。 | |

| | 改善案 | 歩道整備(交差点) | |

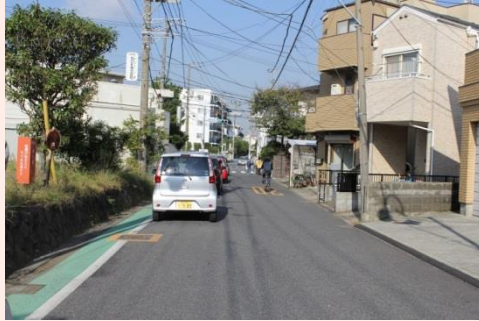
# 報告 9

| 市民目線 | 現 状 | 歩道がない。<br>交通量が非常に多い。<br>外側線民地側をグリーンで明記している。 |
| | 課 題 | 一部分商店街でもあり、人通りもおおく、近年では抜け道等で自動車の交通量も増えている状況の中、安全対策が図られていない。 |
| | 危険箇所 | 歩道がなく、歩行者や自転車の通行帯が狭く、交通量(人、自転車、車等)も多いため非常に危険。<br>歩道ではないが、外側線民地側をグリーンで明記し、歩行者等の注意喚起しているが、この幅も非常に狭く所々で片側しかなく危険である。 |

| | 改善案 | 歩道整備<br>案:一方通行化や隣接地の用地買収による歩道設置 |

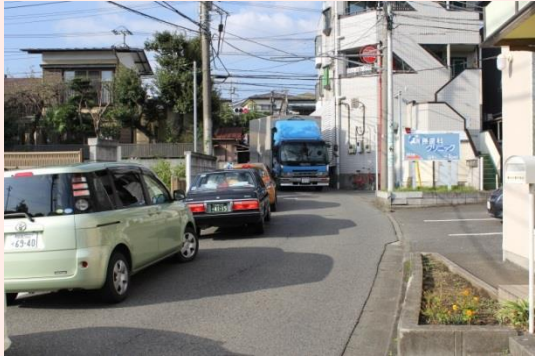
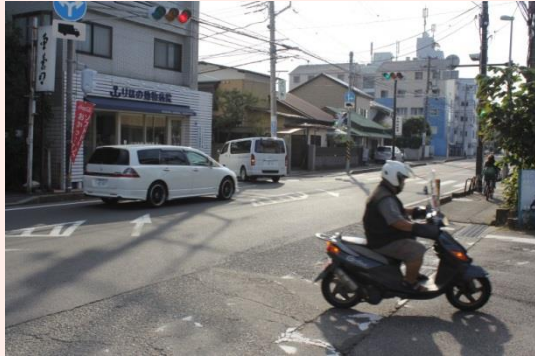
# 報告 10

| 市民目線 | 現 状 | 辻堂停車場羽鳥線側に歩道がなく、狭い。<br>交差点が変則である。<br>辻堂停車場羽鳥線が交差点手前でカーブになっている。<br>交通量が多く、大型車両(バス等)も多い。 |
| | 課 題 | 交差点が変則になっている。<br>辻堂停車場羽鳥線の歩行者の安全確保がない。<br>大型車両などは伊勢原線(藤沢方面)から辻堂停車場羽鳥線に入るとき中央線を越えて曲がってくる。 |
| | 危険箇所 | 交差点が変則になっており、わかりづらい。<br>辻堂停車場羽鳥線の歩行者の安全確保がなく非常に危険である。<br>大型車両などは伊勢原線(藤沢方面)から辻堂停車場羽鳥線に入るとき中央線を越えて曲がってくるため危険である。 |

| | 改善案 | 交差点整備・改良 |

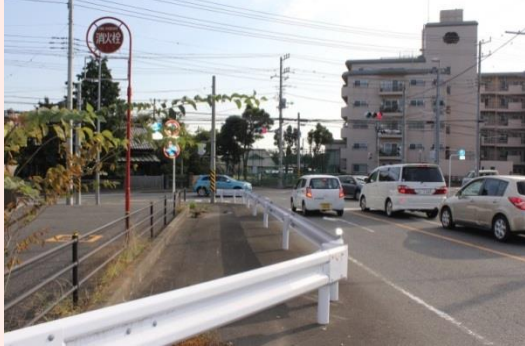
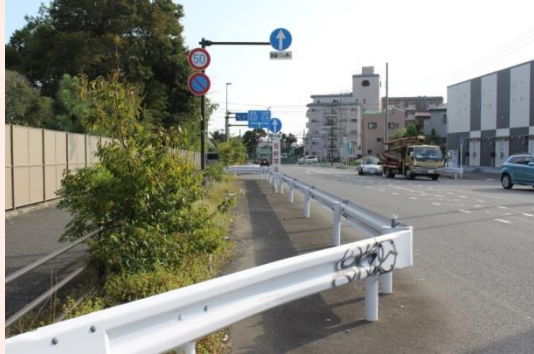
# 報告 11

| 市民目線 | 現 状 | 歩道と車道の上にガードレールで囲まれた空地がある。 |
| | 課 題 | 空地の管理状況が悪く、雑草などが生えている。 |

| | 改善案 | 適正な道路管理 |

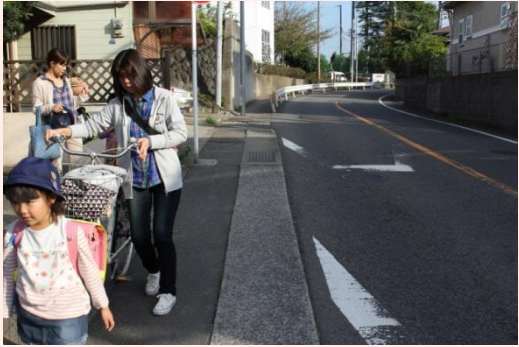
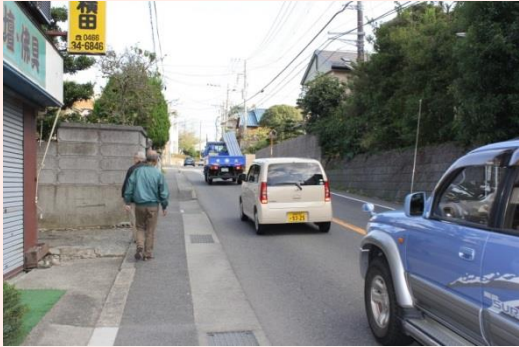
# 報告 12

| 市<br>民<br>目<br>線 | 現 状 | 学校前の通学路である。<br>ガードレールが途中からなくなっている。<br>歩道が狭い。 |
| | 課 題 | 明治小学校の通学路であり、多くの歩行者が交互に行きあうが、歩道は狭くカーブになっており、安全柵(ガードレール等)もない。 |
| | 危険個所 | 通学路で多くの歩行者が行きあう歩道であるが、カーブで幅員は狭く非常に危険である。<br>安全柵(ガードレール等)もなく非常に危険である。 |

| | 改善案 | 歩道整備<br>安全対策 |

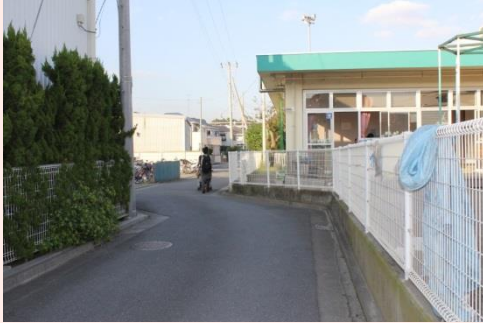
# 報告 13

| 市<br>民<br>目<br>線 | 現 状 | 車道がクランクになっている。 |
| | 課 題 | クランクになっており見通しが悪い。 |

| | 改善案 | 注意喚起<br>案:注意看板等の設置 |
