## 要 望 書

# 安全安心の明治地区を目指して

# < 要望 >

# < 報 告 >

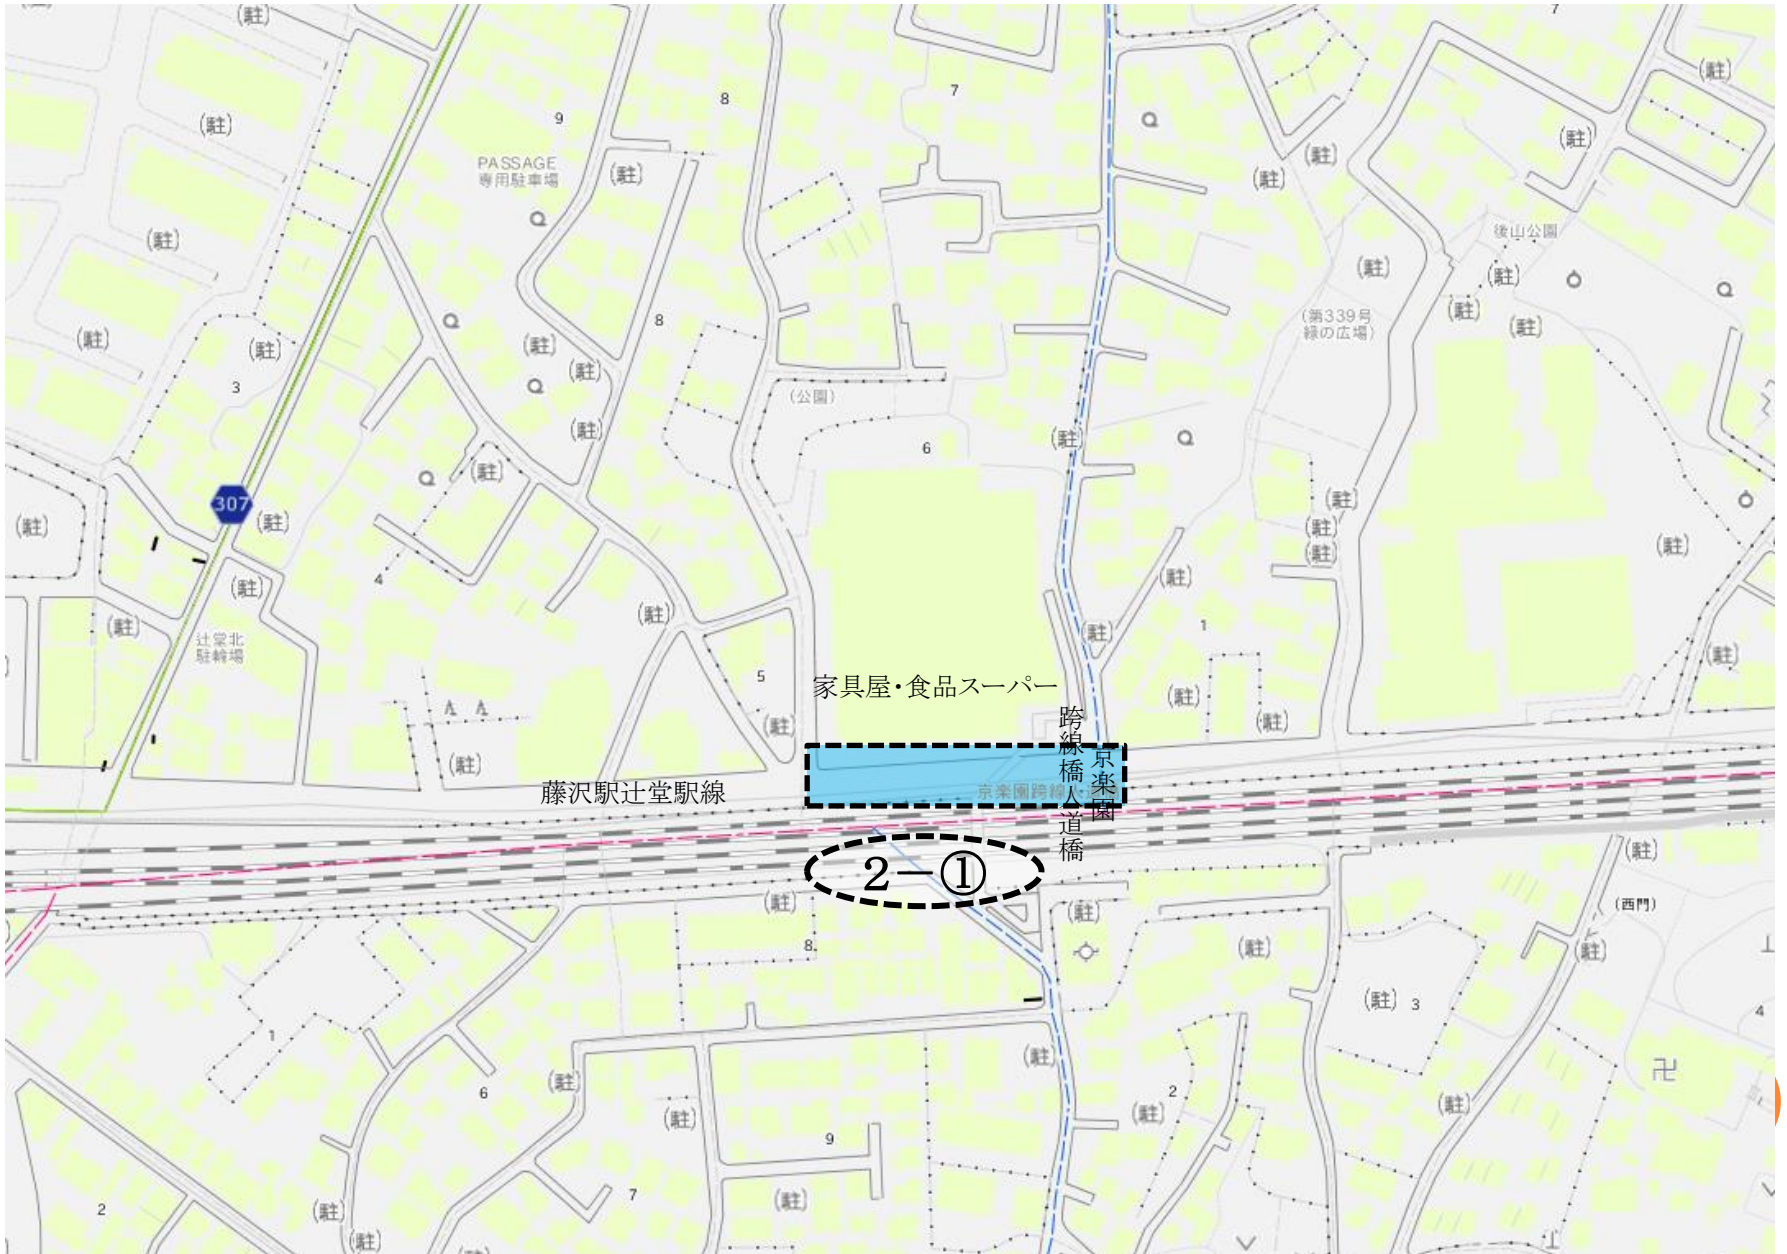
# 要望 2 位置図

要望理由 ① 辻堂新町1丁目6-35地先「京楽園跨線橋人道橋北側」前の藤沢駅辻堂駅線北側歩道について、この前後は歩行者と自転車の分離した自転車歩行者道となっているが、要望箇所は通学路であるが、幅員が狭く分離もしていないため歩行者、自転車、買い物客が輻輳し危険である。

要望内容 ① 歩道整備

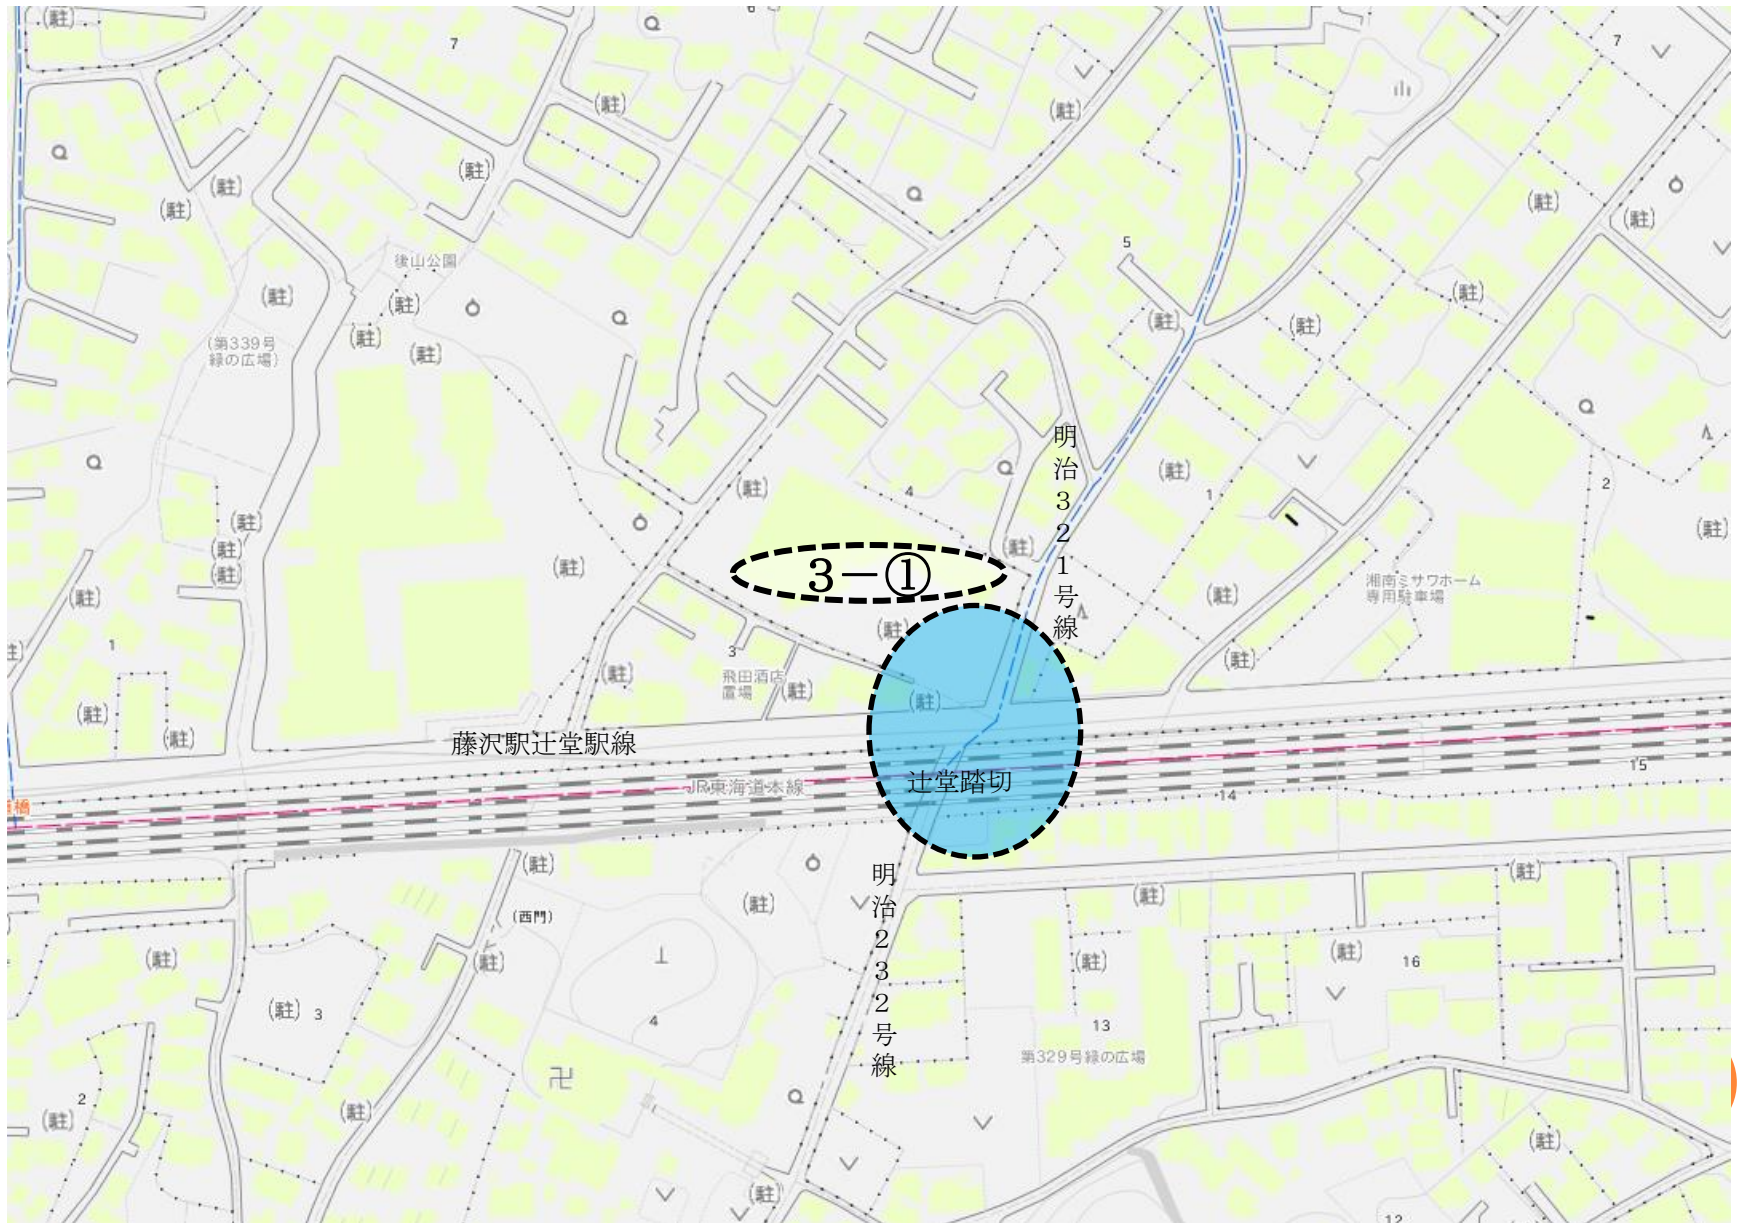
# 要望 3 位置図

要望理由 ① 要望箇所は、藤沢駅辻堂駅線の北側の自転車歩行者道が、南側(JR側)にバスヤードがあることで幅員が狭い。また、JR南側の辻堂232号線から辻堂踏切をわたり明治321号線を通る車両が多い。このため要望箇所は、歩行者・自転車・車両が輻輳し、危険である。

要望内容 ① 交差点の安全対策
